## Restaurant in München mit Feuchteschaden und keiner weiß wieso, weshalb, warum.

<b>Objekt</b>	Restaurant
<b>Ort</b>	München
<b>Bereich</b>	Fußboden
<b>Fläche</b>	190 qm
<b>Raster</b>	1.0 x 1.0 m
<b>Meßpunkte</b>	109 Stück

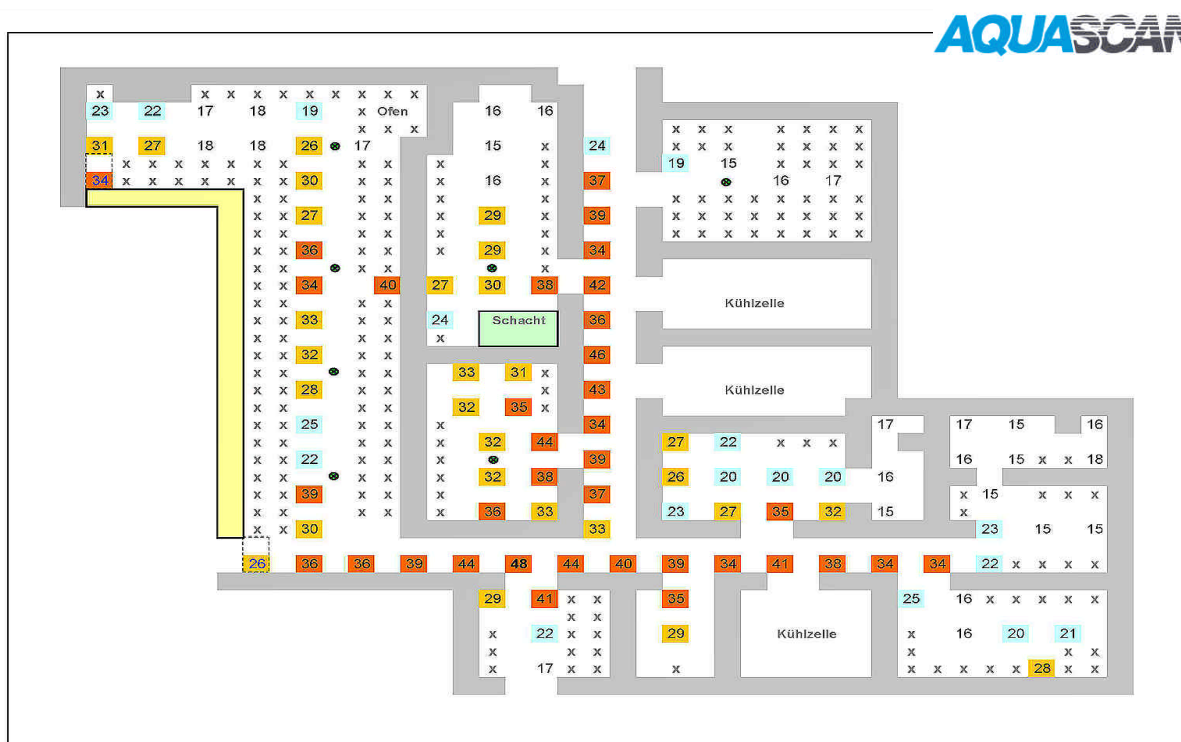
Der farbige AquaScan zeigt sehr anschaulich die verschiedenen Feuchtigkeitsgehalte in der Fußbodenkonstruktion und lokalisierte mehrere Bereiche mit sehr starken Durchfeuchtungen. Die höchste Belastung haben die Spülküche und der Koch- und Zubereitungsbereich, die jeweils

komplett betroffen sind. Die Ursache ist nun klar ersichtlich - die Anschlüsse der Gullys hielten der mechanischen Beanspruchung durch den Küchenbetrieb und den verwendeten Reinigungsmitteln nicht stand - dadurch konnte Wasser in die Fußbodenkonstruktion eindrin-

gen und sich bis zu den Innenwänden verteilen.

Der AquaScan schaffte Sicherheit und ermöglichte eine kostengünstige Instandsetzung - die Sanierung konnte bei laufendem Betrieb ausgeführt werden.
