Gewährleistung: Ein kleiner Riss mit großen Folgen - Der AquaScan deckt auf.

Objekt	Fabrikhalle
Ort	Nürnberg
Bereich	Flachdach
Fläche	1.130 qm
Raster	1.0 x 1.0 m 2.0 x 2.0 m
Messpunkte	434 Stück

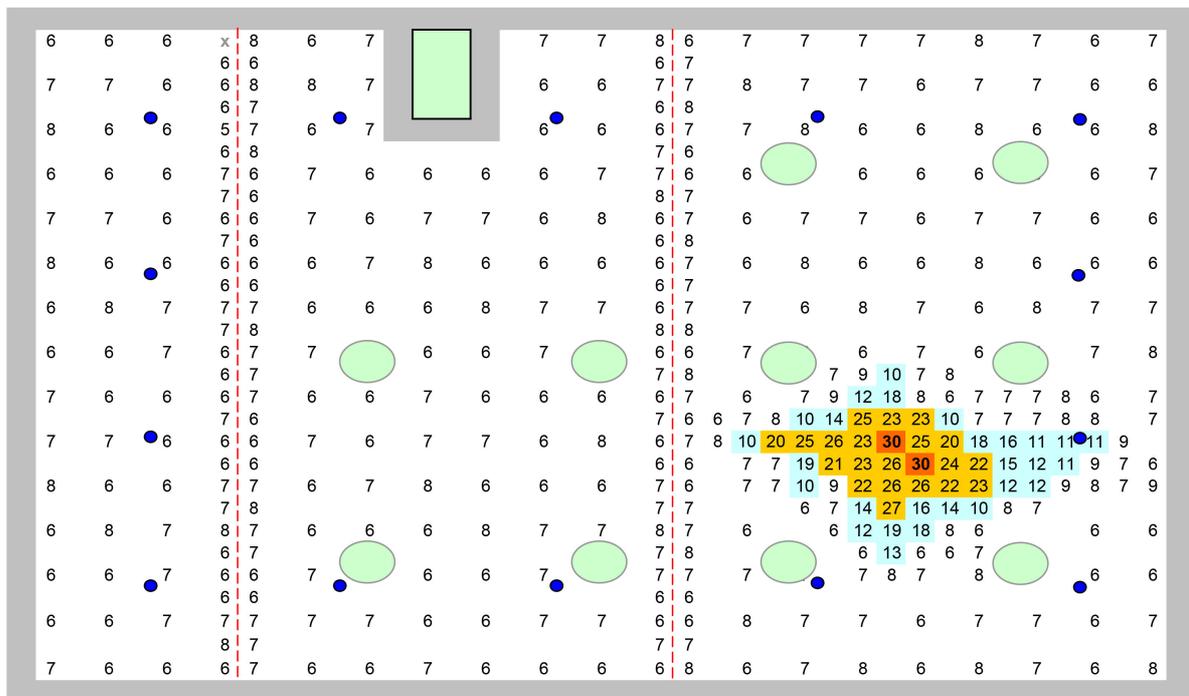
Der farbige AquaScan zeigt sehr anschaulich einen Bereich mit kritischen Messwerten. Gut sichtbar ist das Zentrum des Schadens (rote Messwerte). Die Ursache für die Durchfeuchtung der Dämmung waren zwei bis zu 5 cm lange Risse.

Lediglich die Dampfsperre unter-

halb der Wärmedämmung verhinderte ein Eindringen des Wassers in die Fabrikhalle.

Obwohl im Gebäude noch keine Feuchteschäden sichtbar waren führten die Durchfeuchtungen zu einer erheblichen Verschlechterung der Dämmeigenschaften.

und wieviel Feuchtigkeit in der Konstruktion steckt. Er zeigt auch, dass **90%** der Dachfläche in Ordnung war.
